| RELATÓRIO FOTOGRÁFICO: | ENGENHARIA E CONSTRUÇÕES CSO LTDA | 17.05.2021 |
| BR-116, KM 376 - REGISTRO / SP | CNPJ. 01.747.103/0001-82 | MAT= CONTRATO |

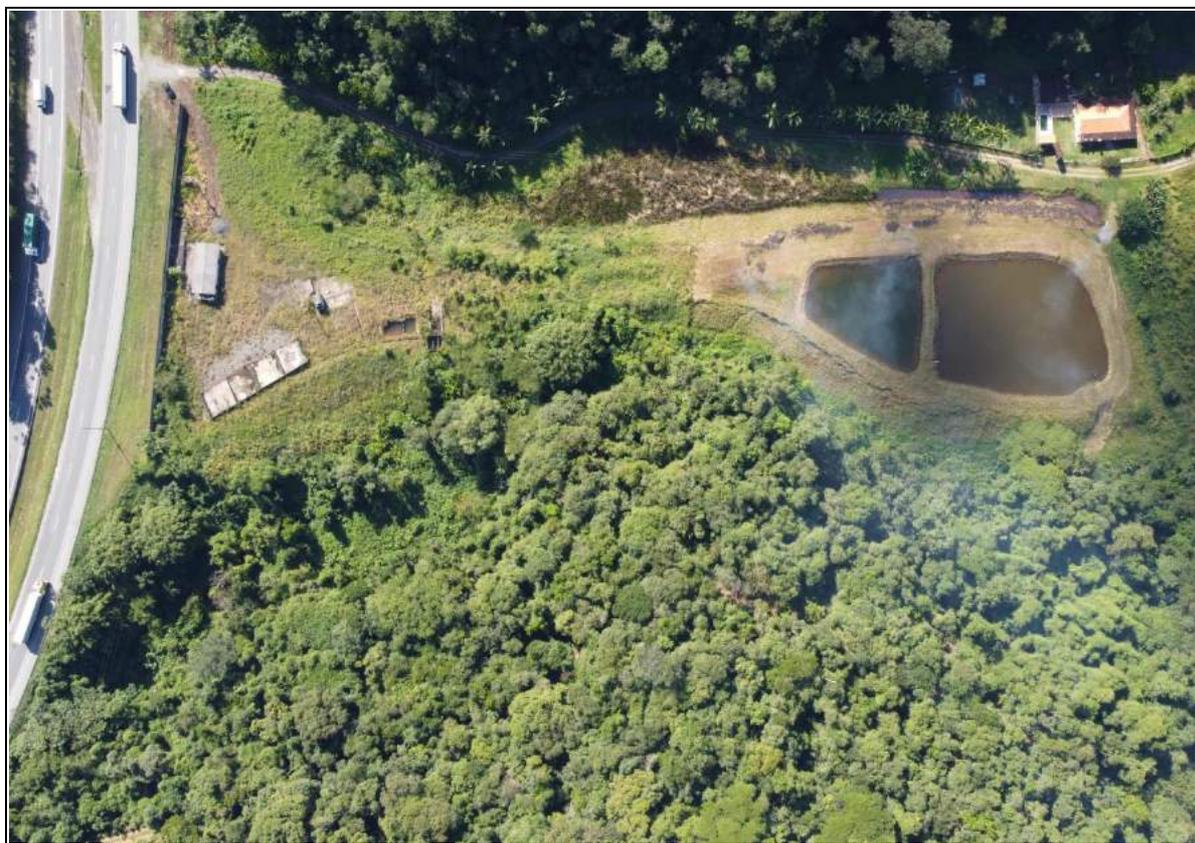
FOTO 02= IMAGEM VISTO DE CIMA TIRADOS COM DRONE

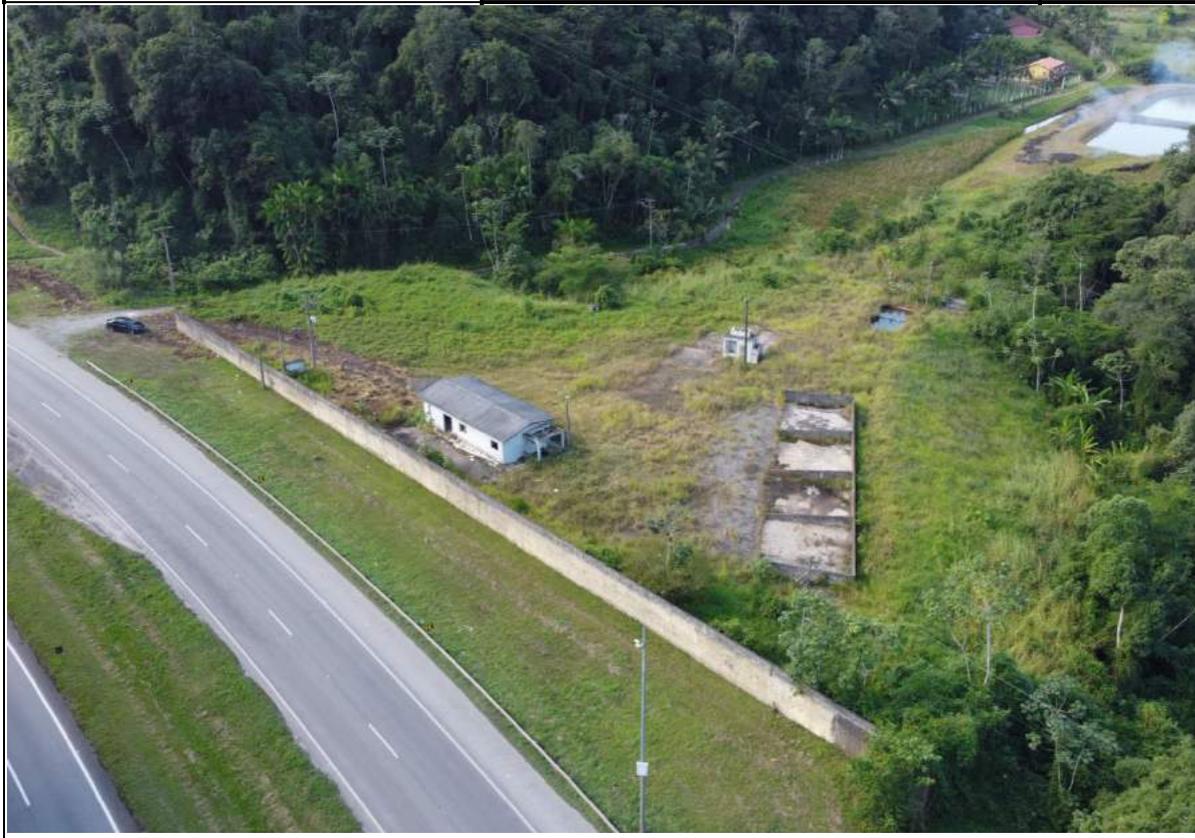
FOTO 03= VISTA AÉREA DA ÁREA EM PERSPECTIVA

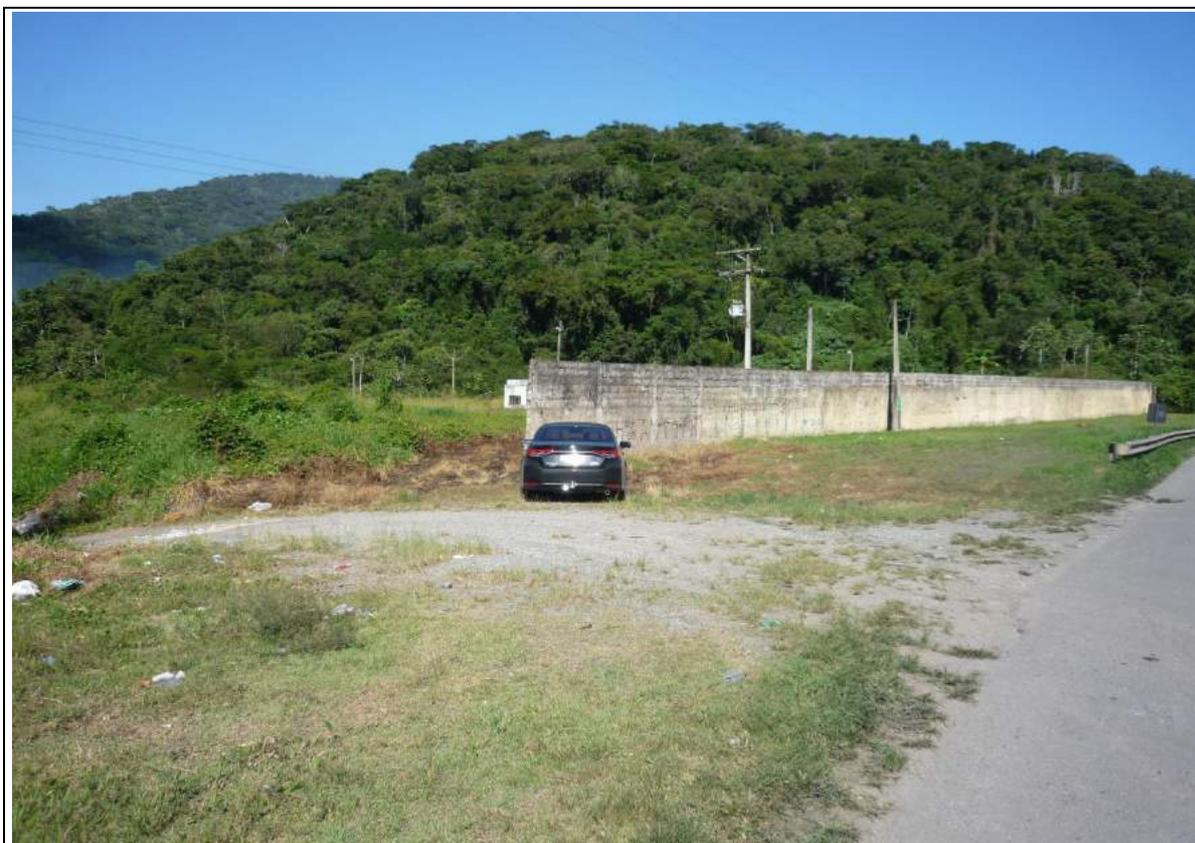
FOTO 04= VISTA DA ENTRA E ACESSO PELA RODOVIA BR-116

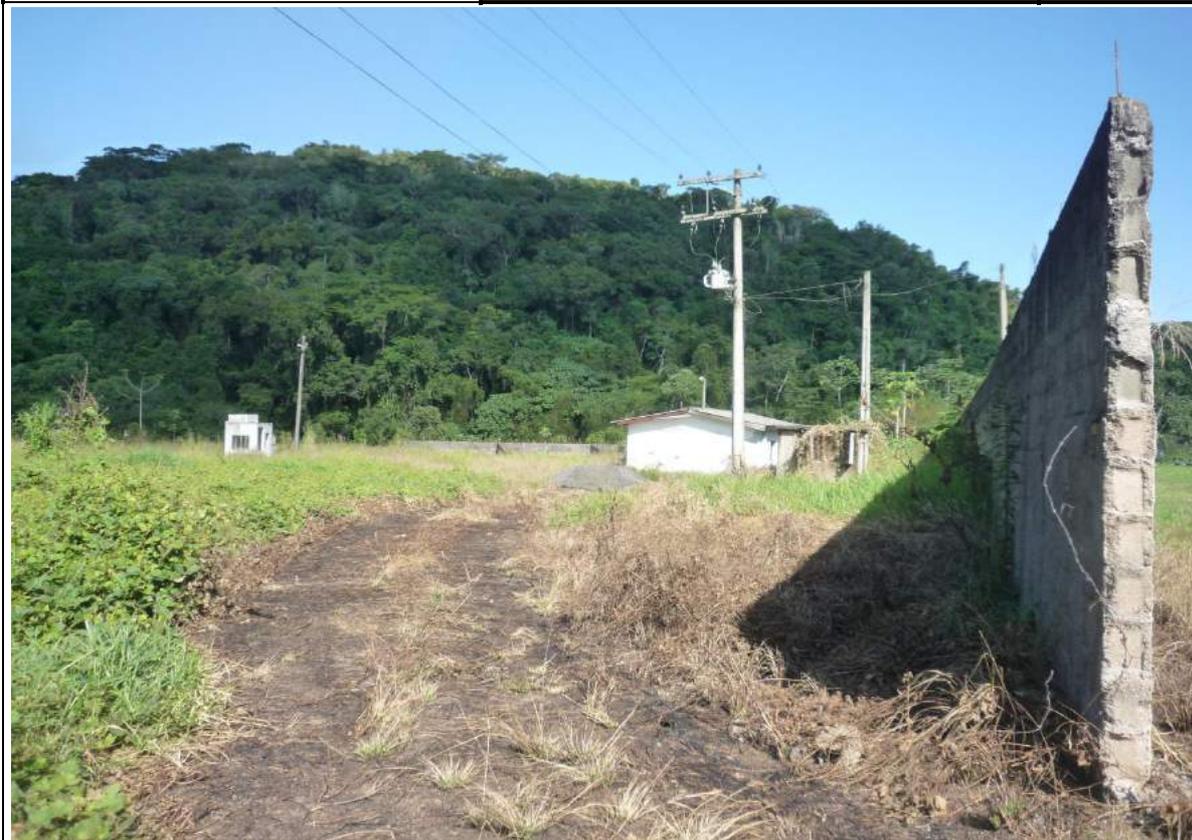
FOTO 05= VISTA GERAL DA ÁREA PELO PORTÃO DE ACESSO PELA ESTRADA EXISTENTE

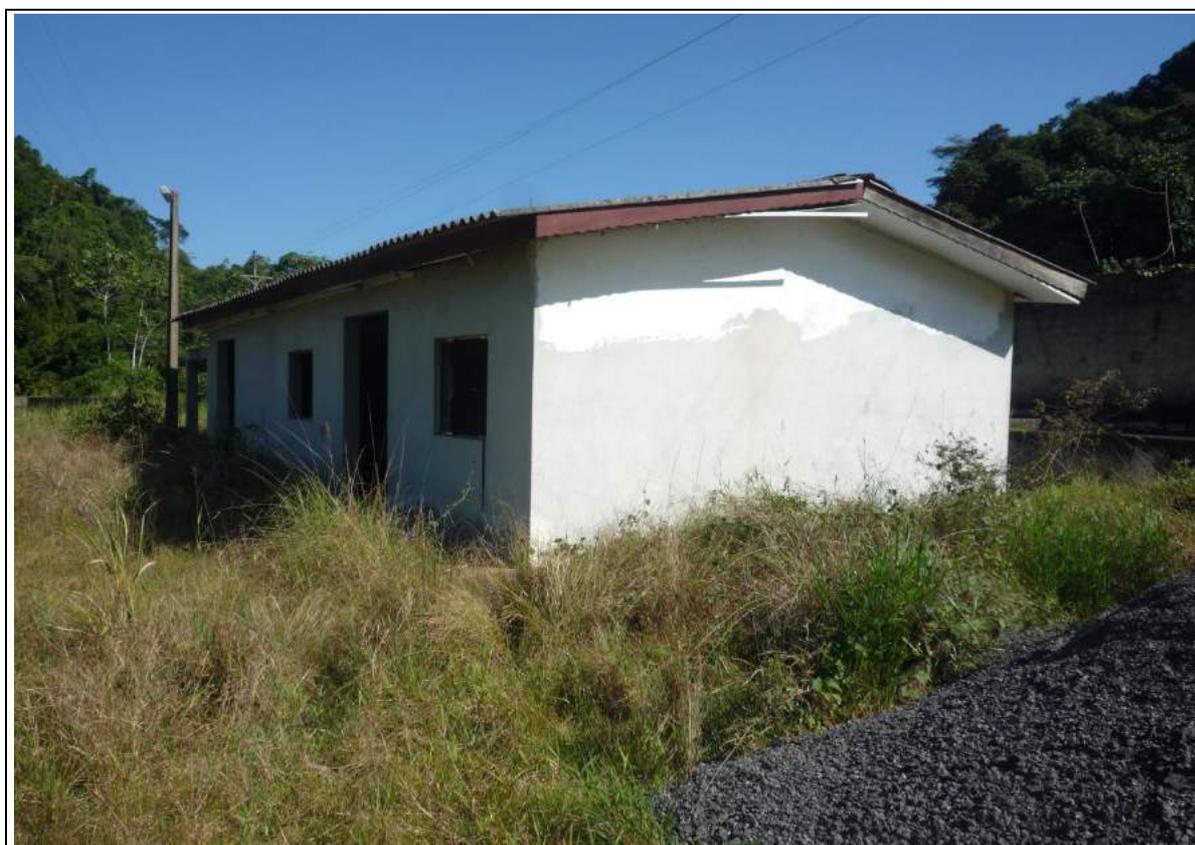
FOTO 06= VISTA DA EDIFICAÇÃO EM ALVENARIA EXISTENTE

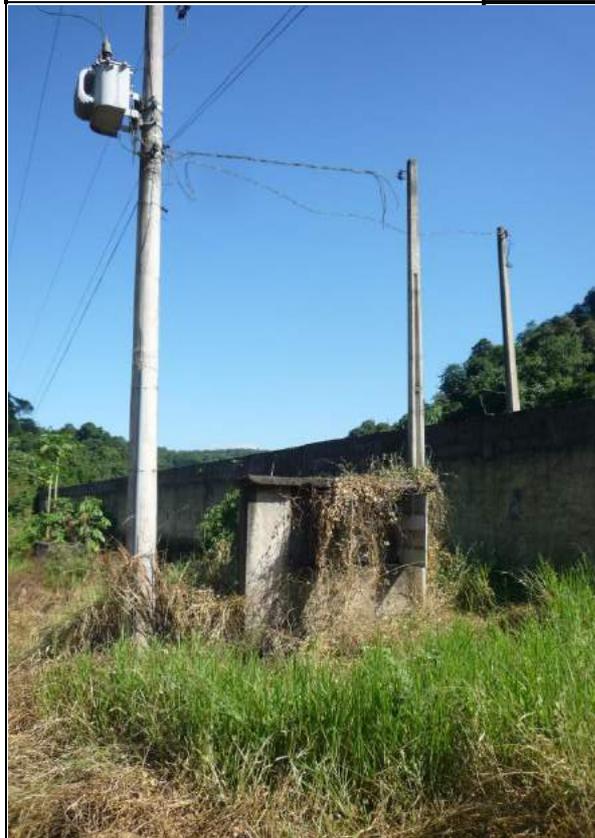
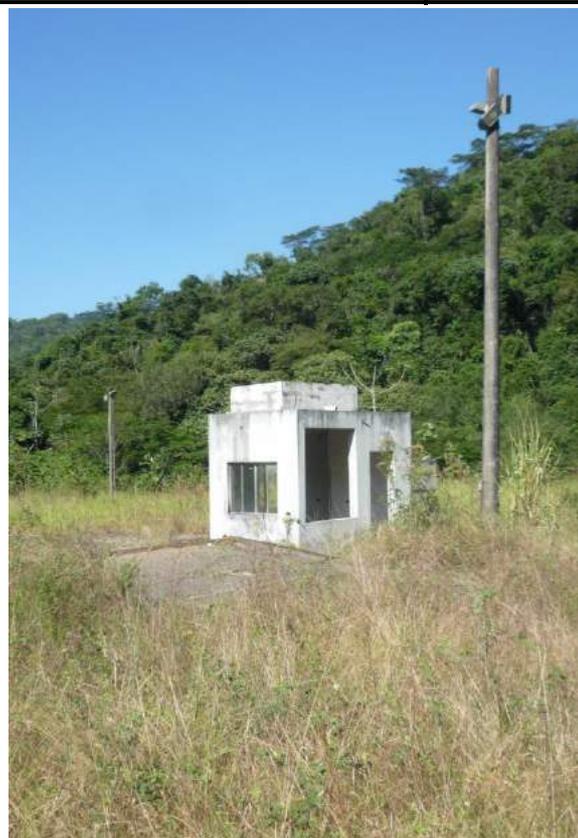
FOTO 07 e 08 = FOTOS DAS INFRAESTRUTURA DE ENERGIA , MAS SEM USO, EXISTENTE NO IMÓVEL

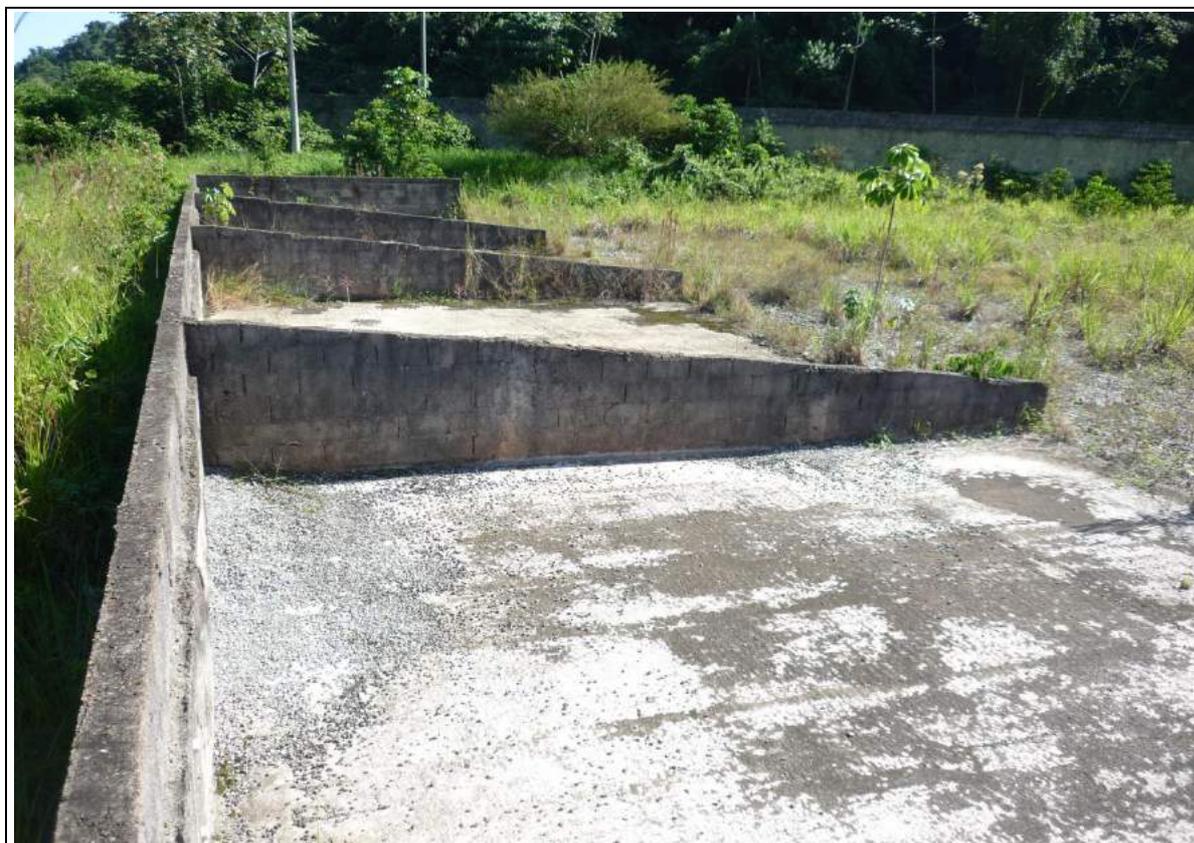
FOTO 09= BAIAS DE CONCRETO ARMADO PARA ESTOCAGEM DAS MATERIA PRIMA PARA CONCRETO USINADOS

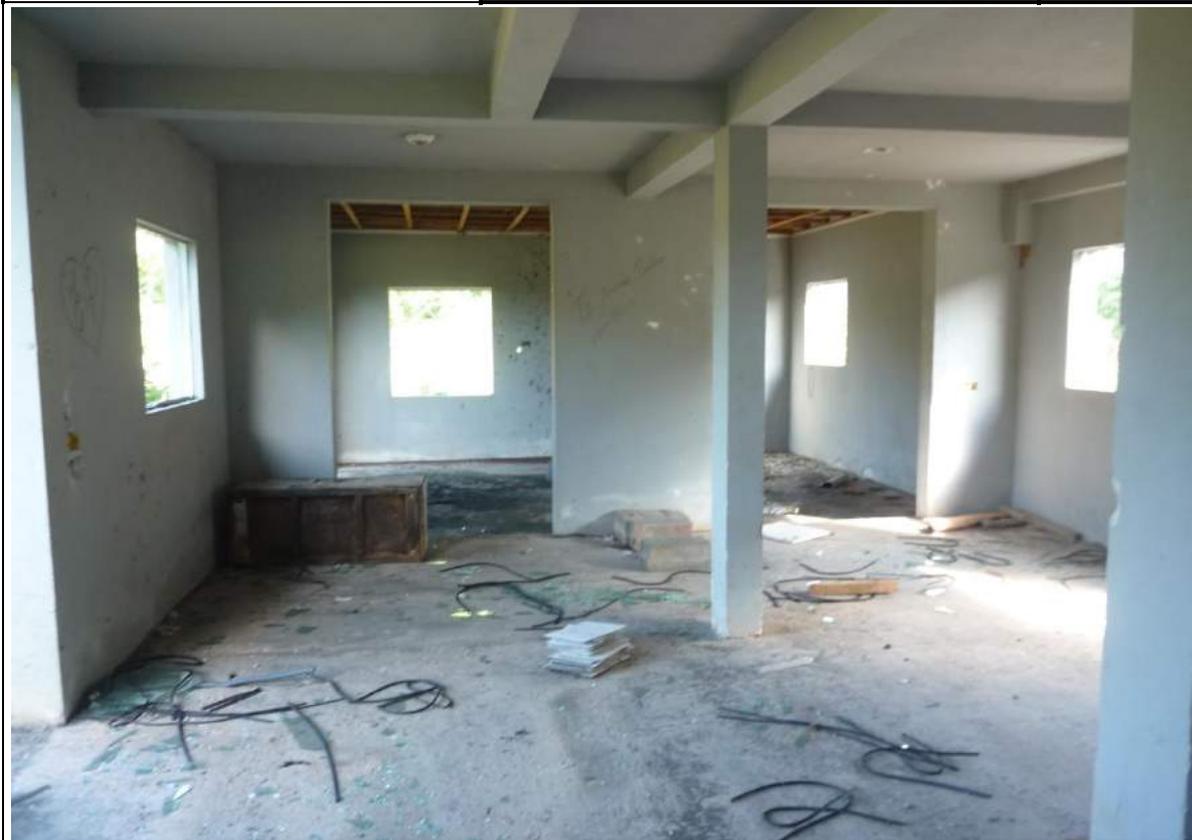
FOTO 10= VISTA INTERNA DA EDIFICAÇÃO, COM DEPREDÇÃO E ROUBO DE ESQUADRIAS DE ALUMÍNIO

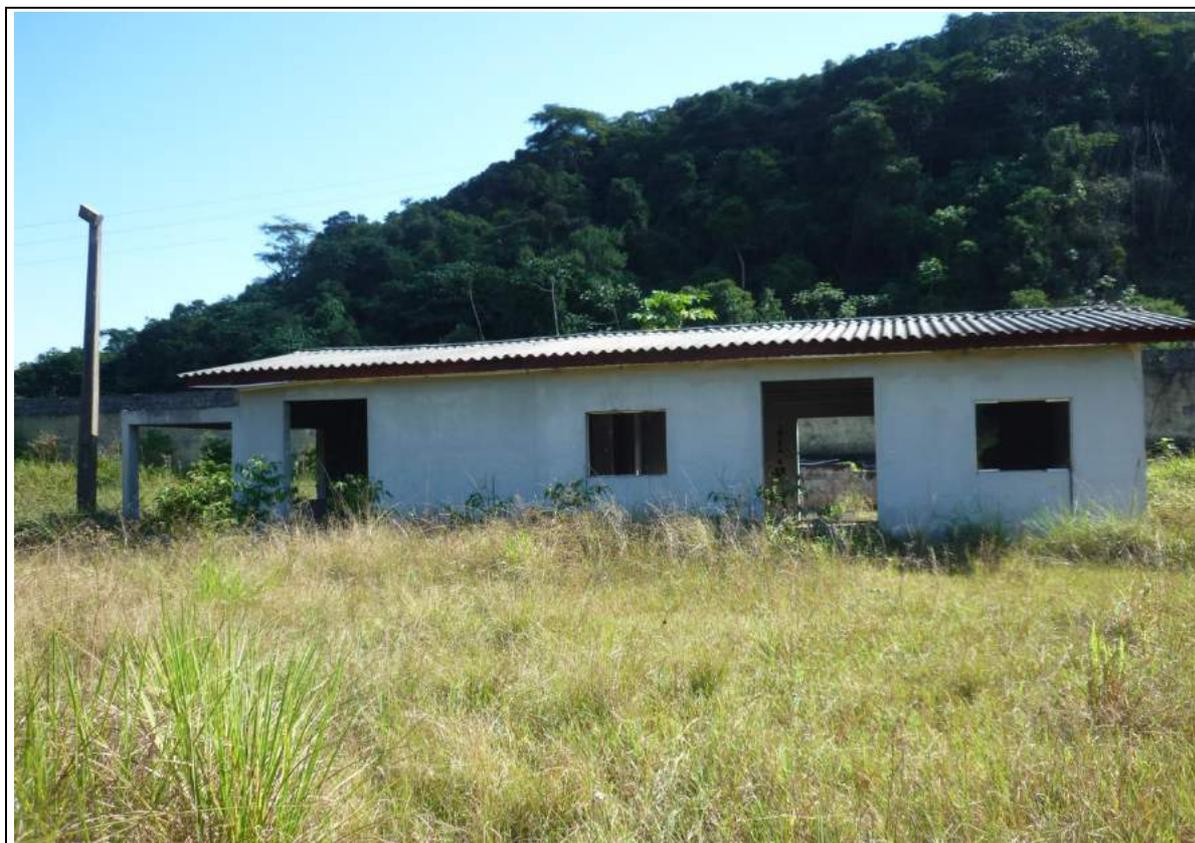
FOTO 11= VISTA DA FACHADA DA CONSTRUÇÃO EXISTENTE, NO ESTADO DE ABANDONO
